수 신 : (주)조선개발
참 조 : 석면철거 석면농도측정 용역 담당자
제 목 : 목포이로초등학교 병설유치원 석면해체제거공사 석면농도측정결과
보고서 제출 건.

석면농도측정 결과보고서

[공사명 : 목포이로초등학교 병설유치원 석면해체제거공사]

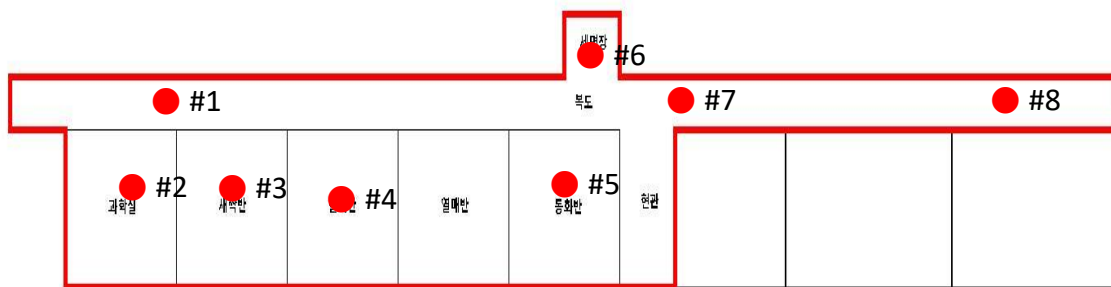
▶ 별 첨2 ◀ 측정 위치도

전라남도 목포시 이로로 9번길 3 목포이로초등학교 별관동 1층 일대

밀폐공간(488.81m²)
