처리: 180709 석면해체·제거 사업장의 석면비산 측정 결과보고서

석면해체 · 제거 사업장의 석면비산 측정 위치 및 결과

석면해체·제거 사업장의 석면비산 측정 위치 및 사진

목포해양대학교 개별 석면해체 · 제거 사업장

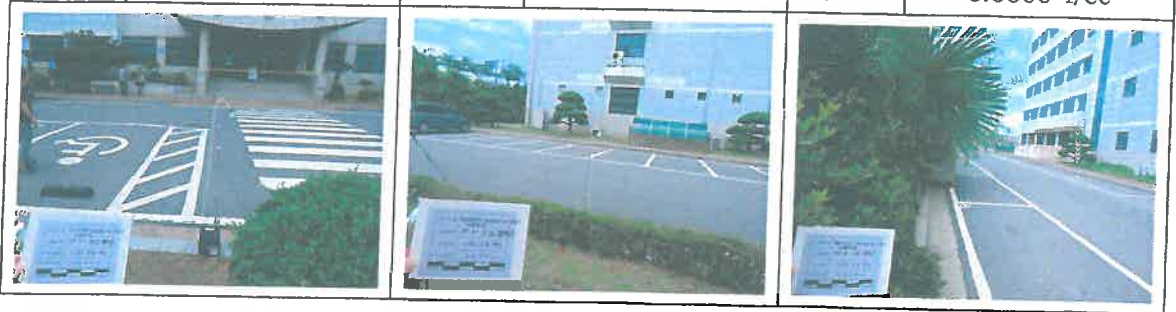
위 치	부지경계선(서)	위 치	부지경계선(북)	위 치	부지경계선(동)
번 호	MM-A-1(부지)	번 호	MM-A-2(부지)	번 호	MM-A-3(부지)
농 도	0.0007 f/cc	농 도	0.0004 f/cc	농 도	0.0006 f/cc
