접수일시: 2019.08.13 석면해체·제거 사업장의 석면비산 측정 결과보고서

접수번호	2019336	
접수일	2019.08.13	
제출인	상호(대표자) : 유한회사더케이	사업자등록번호 : 412-86-00702
	주소 : 전라남도 목포시 노송길 26 (산정동)	
건축물	건물명(현장명) : 기관공장 석면철거공사	위치 : 전라남도 목포시 해양대로 91 해양대학교(죽교동 571-102)
	연면적(㎡) : 12,286.31 ㎡	작업기간 : 2019.08.02. ~2019.08.30
	석면건축자재[면적(㎡)] : 1,440.3㎡	
측정기관	상호(대표자) : (주)하늘석면환경	사업자등록번호 : 403-81-69395
	주 소 : 경기도 용인시 기흥구 중부대로 343-1,5층 502호	
측정일시	2019년 08월 07일	
측정결과	붙임 참조	
측정지점 위치 (도식도)	붙임 참조

## 2. 석면비산 측정지점 위치도

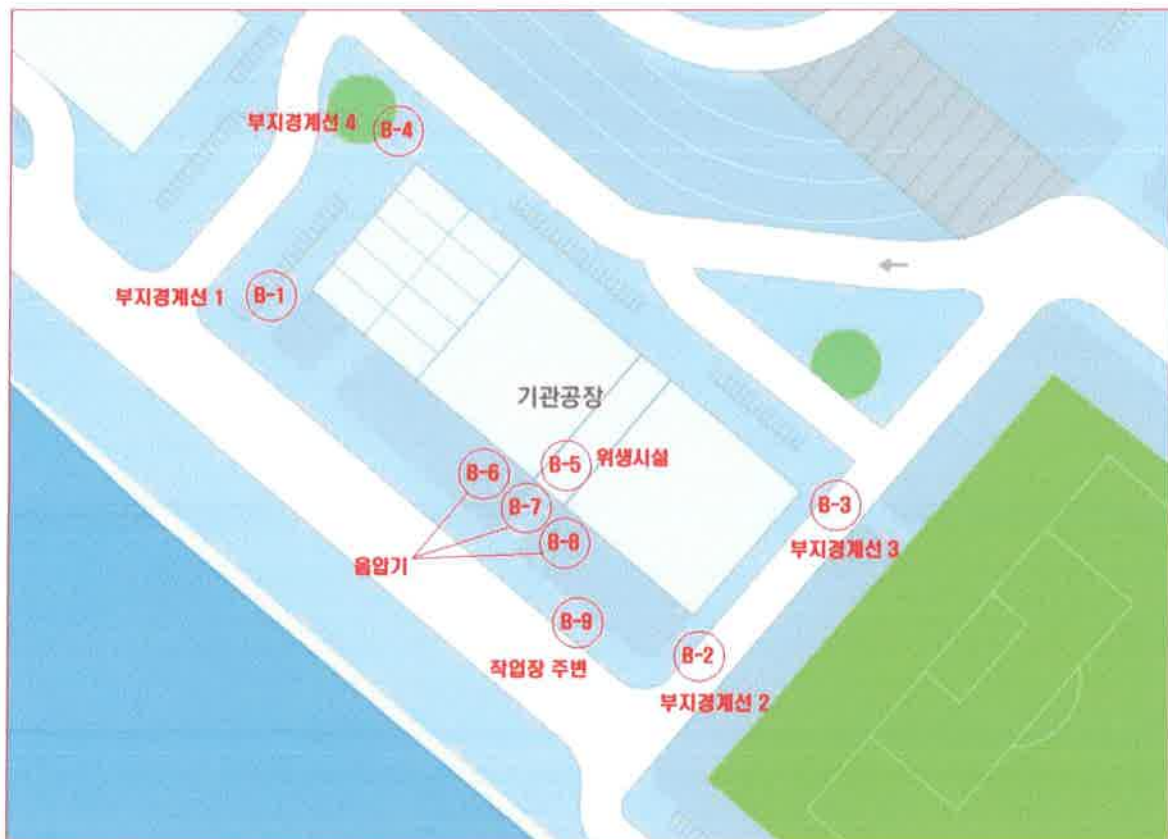
측정지점 위치도

분석번호	2019-HY-B-01		분석 일시	2019. 08.07.
측정 결과	시료번호	측정 지점	측정 결과(f/cc)	검출석면
	B - 1	부지경계선	0.002	기준치 이하
	B - 2	부지경계선	0.001	기준치 이하
	B - 3	부지경계선	0.002	기준치 이하
	B - 4	부지경계선	0.002	기준치 이하
	B - 5	위생설비	0.004	기준치 이하
	B - 6	음압기공기배출구	0.002	기준치 이하
	B - 7	음압기공기배출구	0.002	기준치 이하
	B - 8	음압기공기배출구	0.002	기준치 이하
	B - 9	작업장주변	0.002	기준치 이하
	-	-	-	-
	-	-	-	-
	-	-	-	-
	-	-	-	-
	-	-	-	-
	-	-	-	-
	-	-	-	-
