접수일시: 2019.08.13 석면해체·제거 사업장의 석면비산 측정 결과보고서

기관공장 석면철거공사

위치 : 전라남도 목포시 해양대학교로
91 해양대학교(죽교동 571-102)

3. 석면비산 측정 사진대장

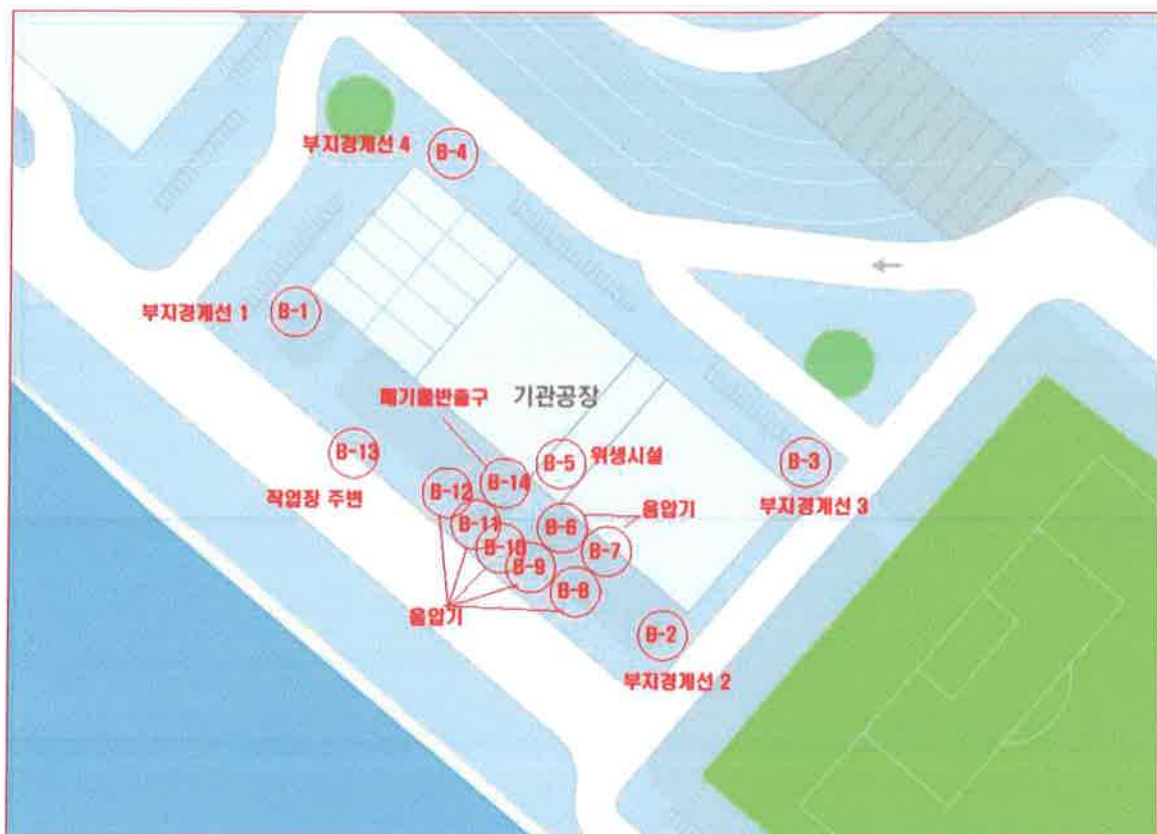
2. 석면비산 측정지점 위치도

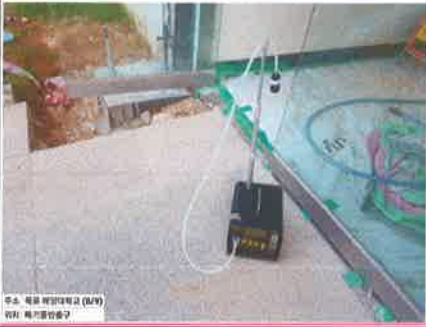
구분	사진	사진설명
폐기물 반출구 B14

석면해체 작업 후 폐기물 반출지점
	<p>시료채취 위치 및 수량 : 석면해체 작업구역 / 1개소</p> <p>분석결과(기준 0.01개/cm³ 이하) : 기준치 이하</p>	<p>작업일</p> <p>2019년 08월 09일</p>
