접수일시: 2019.08.13 석면해체·제거 사업장의 석면비산 측정 결과보고서

건물명(현장명) :
기관공장 석면철거공사

위치 : 전라남도 목포시 해양대로
91 해양대학교(죽교동 571-102)

< 석면비산측정 결과 >

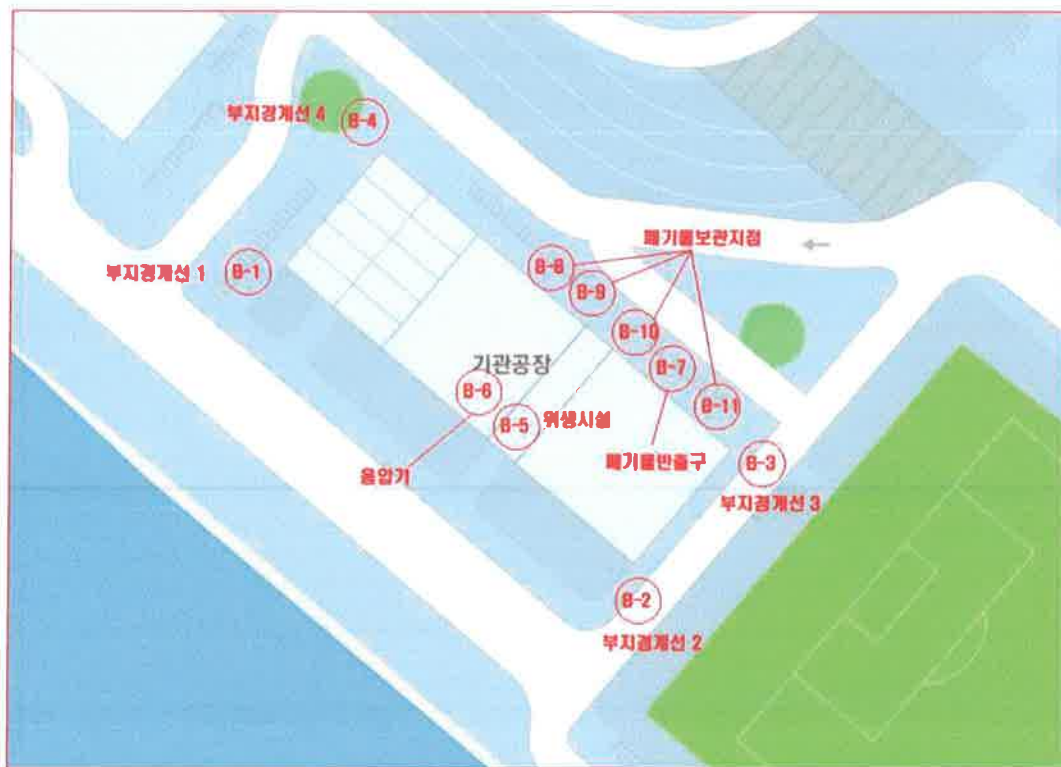
2. 석면비산 측정지점 위치도

측정지점 위치도

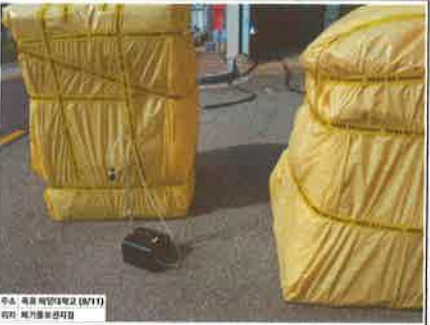
구분	사진	사진설명
폐기물 보관지점 B11

<p>주소: 서울 서양대학교 (B/11) 위치: 폐기물보관지점</p>	석면해체 작업 후 폐기물이 보관되어 있는 지점
시료채취 위치 및 수량 : 석면해체 작업구역 / 1개소 분석결과(기준 0.01개/㎤ 이하) : 기준치 이하		작업일 2019년 08월 10일
