접수일시: 2019. 01. 07 석면해체·제거 사업장의 석면비산 측정 결과보고서

제출인	상호(대표자) (주)칸개발		사업자등록번호	
	주소: 전라남도 목포시 수문로 32(남교동, 트윈스타 2층) 210호 (전화번호: 061-981-8277)			
건 축 물	건물명: 영흥고등학교 본관동		위치: 전라남도 목포시 삼각로 43번길 9(상동 55)	
	연면적(㎡) 6,896.04㎡(본관동)		작업기간: 2018.12.29. - 2019.01.16	
	석면건축자재 [길이(m) · 면적(㎡) · 부피(㎡)] 천장재(텍스) 1,157.94㎡			
측정기관	대표자 최 진 영		사업자등록번호 409-86-38973	
	주 소 광주광역시 북구 본촌택지로 29번길 15			
측정 일시	2019.01.03. - 2019.01.07			
측정 결과	시료번호	측정 지점	측정 결과(f/cc)	검출 석면
	불임 1 참조			
측정 지점 위치(도식도)				
불임 2 참조				
「석면안전관리법」 제28조제2항 및 같은 법 시행규칙 제39조제2항에 따라 석면해체 · 제거 사업장의 석면 비산 측정 결과를 제출합니다.				
		제출인		2019 년 01 월 7 일

공사명: 목포영흥고등학교 본관동 석면철거공사

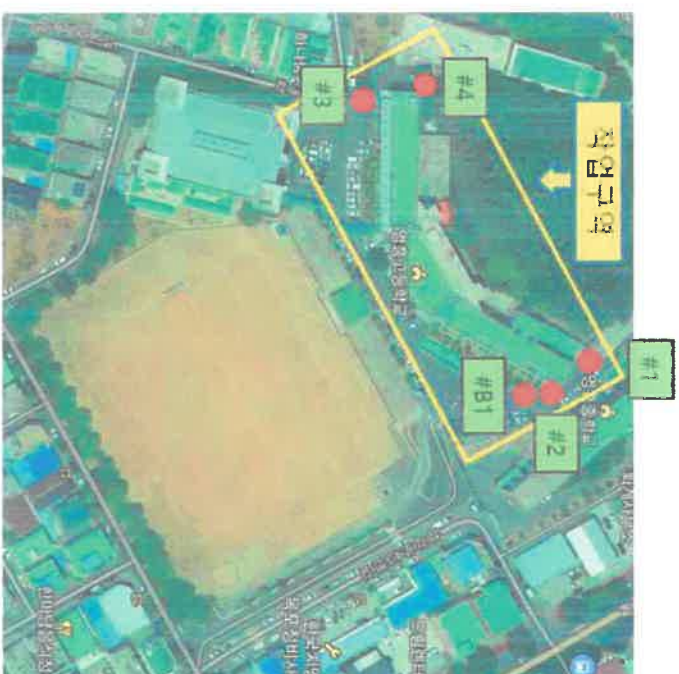
[붙임2] 석면비산 측정지점 위치(도식도)

작성위치: 본관동

작성일자 / 2019. 01. 03

no	측정위치(장소)	시료 번호	측정지점	측정결과 (기준:0.01f/cc)	검출석면
1	영흥고등학교 (본관동 4층)	#1	부지경계선1	0.001	노출기준치미만
		#2	부지경계선2	0.001	노출기준치미만
		#3	부지경계선3	0.001	노출기준치미만
		#4	부지경계선4	0.001	노출기준치미만
		#5	작업장 주변	0.002	노출기준치미만
		#6	위생설비입구	0.002	노출기준치미만
		#7	위생설비입구	0.002	노출기준치미만
		#8	음압기 공기배출구	0.002	노출기준치미만
		#9	음압기 공기배출구	0.003	노출기준치미만
		#10	음압기 공기배출구	0.003	노출기준치미만
		#11	폐기물 반출구	0.003	노출기준치미만
		#12	폐기물 반출구	0.003	노출기준치미만
		#B1		0.000	
		#B2		0.000

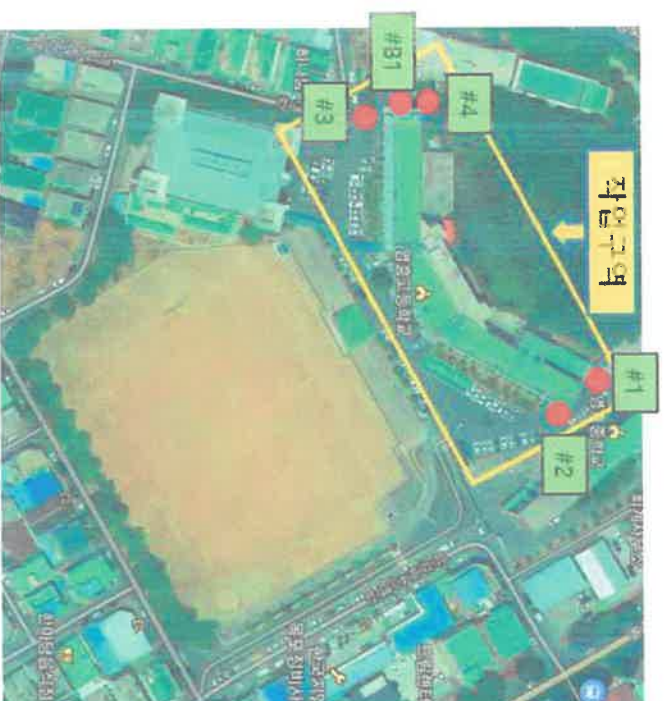
[붙임2] 석면비산 측정지점 위치(도식도)

작업위치: 본관동

측정일자 : 2019. 01. 04

no	측정위치(장소)	시료 번호	측정지점	측정결과 (기준:0.01f/cc)	검출석면
1	영흥고등학교 (본관동 4층)	#1	부지경계선1	0.001	노출기준치미만
		#2	부지경계선2	0.001	노출기준치미만
		#3	부지경계선3	0.001	노출기준치미만
		#4	부지경계선4	0.001	노출기준치미만
		#5	작업장 주변	0.001	노출기준치미만
		#6	위생설비입구	0.002	노출기준치미만
		#7	위생설비입구	0.002	노출기준치미만
		#8	음압기 공기배출구	0.003	노출기준치미만
		#9	음압기 공기배출구	0.003	노출기준치미만
		#10	음압기 공기배출구	0.003	노출기준치미만
		#11	폐기물 반출구	0.003	노출기준치미만
		#12	폐기물 반출구	0.004	노출기준치미만
		#B1		0.000	
		#B2		0.000

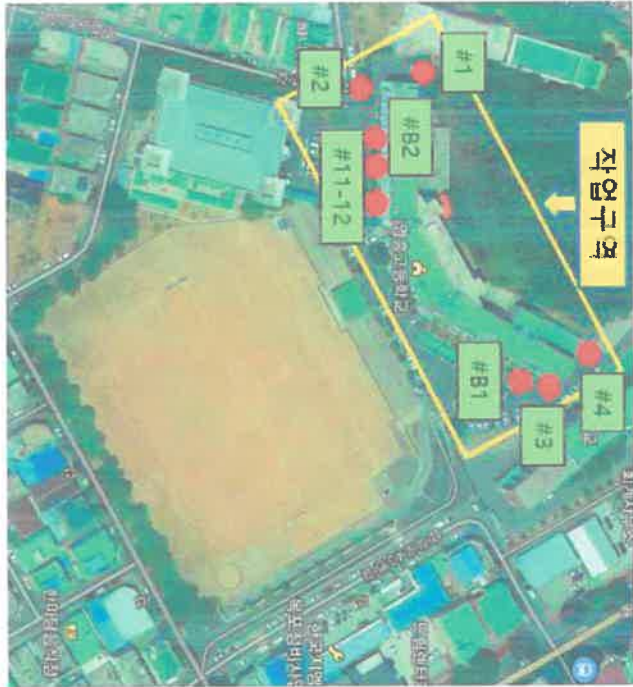
[붙임2] 석면비산 측정지점 위치(도식도)

작업위치: 본관동

측정일자 : 2019. 01. 05

no	측정위치(장소)	시료 번호	측정지점	측정결과 (기준:0.01f/cc)	검출석면
1	영흥고등학교 (본관동 4층)	#1	부지경계선1	0.001	노출기준치미만
		#2	부지경계선2	0.001	노출기준치미만
		#3	부지경계선3	0.001	노출기준치미만
		#4	부지경계선4	0.001	노출기준치미만
		#5	작업장 주변	0.002	노출기준치미만
		#6	위생설비입구	0.001	노출기준치미만
		#7	위생설비입구	0.001	노출기준치미만
		#8	음압기 공기배출구	0.002	노출기준치미만
		#9	음압기 공기배출구	0.003	노출기준치미만
		#10	음압기 공기배출구	0.003	노출기준치미만
		#11	폐기물 반출구	0.002	노출기준치미만
		#12	폐기물 반출구	0.003	노출기준치미만
		#B1		0.000	
		#B2		0.000

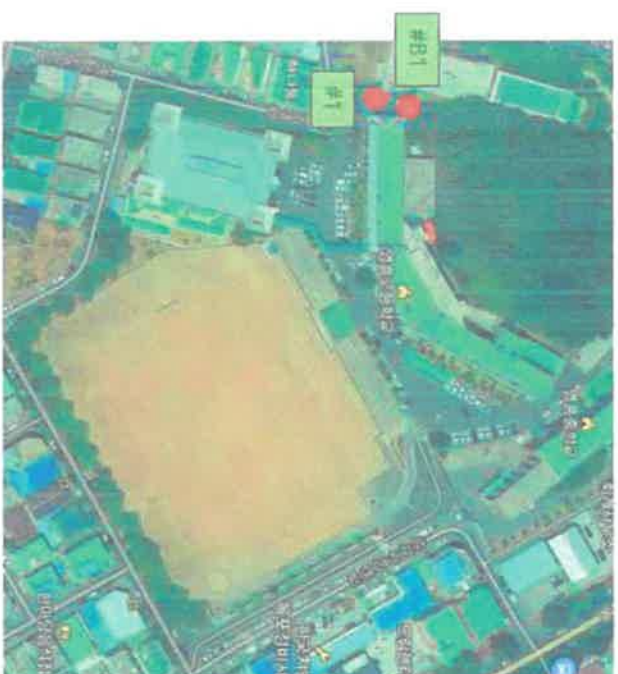
[붙임2] 석면비산 측정지점 위치(도식도)

측정위치: 폐기물 보관장소

측정일자 : 2019. 01. 07

no	측정위치(장소)	시료 번호	측정지점	측정결과 (기준:0.01f/cc)	검출석면
1	영흥고등학교 (본관동 4층)	#1	폐기물 보관지점	0.002	노출기준치미만
		#B1		0.000
