석면해체·제거 사업장의 석면비산 측정 결과보고서

접수번호		접수일		
제출인	상호: 칠성건설㈜		사업자등록번호: 410-86-76394	
	주소: 전남 순천시 승주읍 승주로 719			
건축물	건물명: 기관공학관		위치: 전남 목포시 해양대로 91	
	연면적(m2): m2		작업기간: 2019. 02.01 - 2019. 02.20	
	석면건축자재[길이(m)·면적(m2)·부피(m3)]: 97.2 m2			
측정기관	대표자: 김재용		사업자등록번호: 418-81-35806	
	주소: 전주시 덕진구 우아7길 7, 2층 201호			
측정일시	2019년 02월 16일			
측정결과	시료번호	측정지점	측정결과(f/cc)	검출석면
	2/16 #1	부지경계선	-	불검출
	2/16 #2	부지경계선	0.002	기준치이하
	2/16 #3	부지경계선	-	불검출
	2/16 #4	부지경계선	-	불검출
	2/16 #1	음압기출구	0.001	기준치이하
	2/16 #1	위생시설주변	-	불검출
	2/16 #1	폐기물반출구	0.001	기준치이하
측정 지점 위치(도식도)				
별첨1				
「석면안전관리법」 제28조제2항 및 같은 법 시행규칙 제39조제2항에 따라 석면해체·제거 사업장의 석면 비산 측정 결과를 제출합니다.				
2019년 02월 일				
제출인: 칠성건설㈜				
(서명 또는 인)				
특별자치도지사·시장·군수·구청장 귀하

분 석 결 과 표

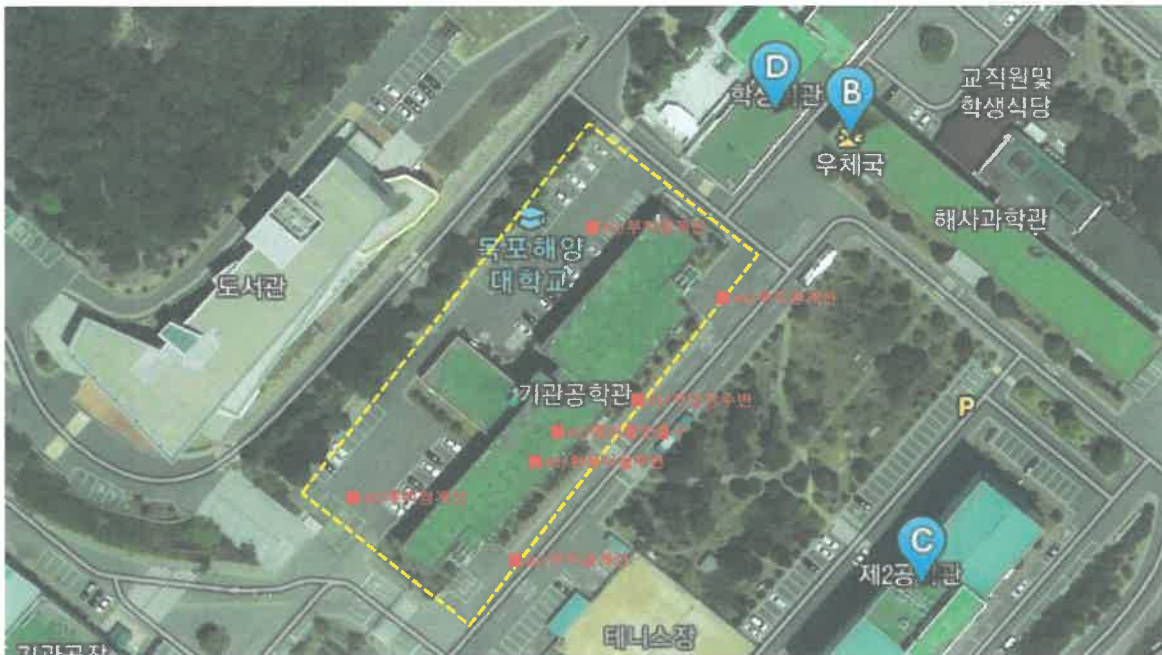
「별첨1」

공사위치: 전남 목포시 해양대로 91

NO	채취위치	시료명	측정시간 (분)	유량(L/min)	측정농도(개/cm ³)	초과여부
1	부지경계선	#1	180	14	-	불검출
2	부지경계선	#2	180	14	0.002	기준치이하
3	부지경계선	#3	180	14	-	불검출
4	부지경계선	#4	180	14	-	불검출
5	음압기출구	#1	30	14	0.001	기준치이하
6	위생시설주변	#1	30	14	-	불검출
7	폐기물반출구	#1	30	14	0.001	기준치이하
